# 二級河川 古座川

# 浸水実績図

〔平成23年 台風12号〕

災害発生日：平成23年9月3日～4日  
 浸水区域：古座川沿い  
 真砂地区から高池下部地区まで  
 小川沿い  
 田川地区から直見地区まで

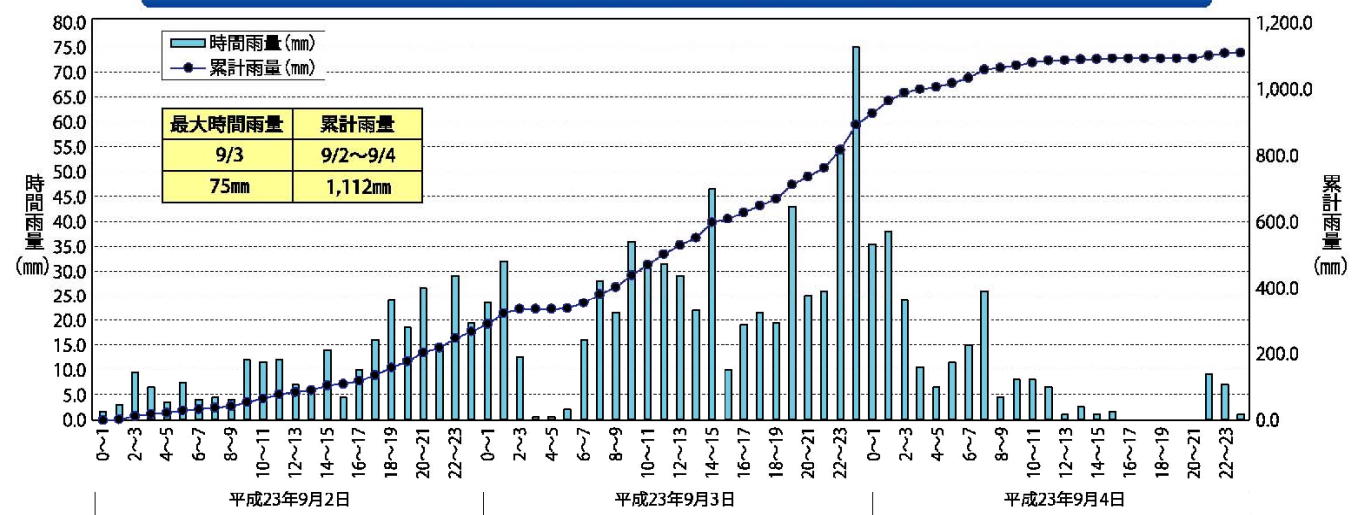
## 時間雨量グラフ（西川地域気象観測所）

出典：和歌山地方気象台「地域気象観測所毎時降水量（mm）日報」より作成

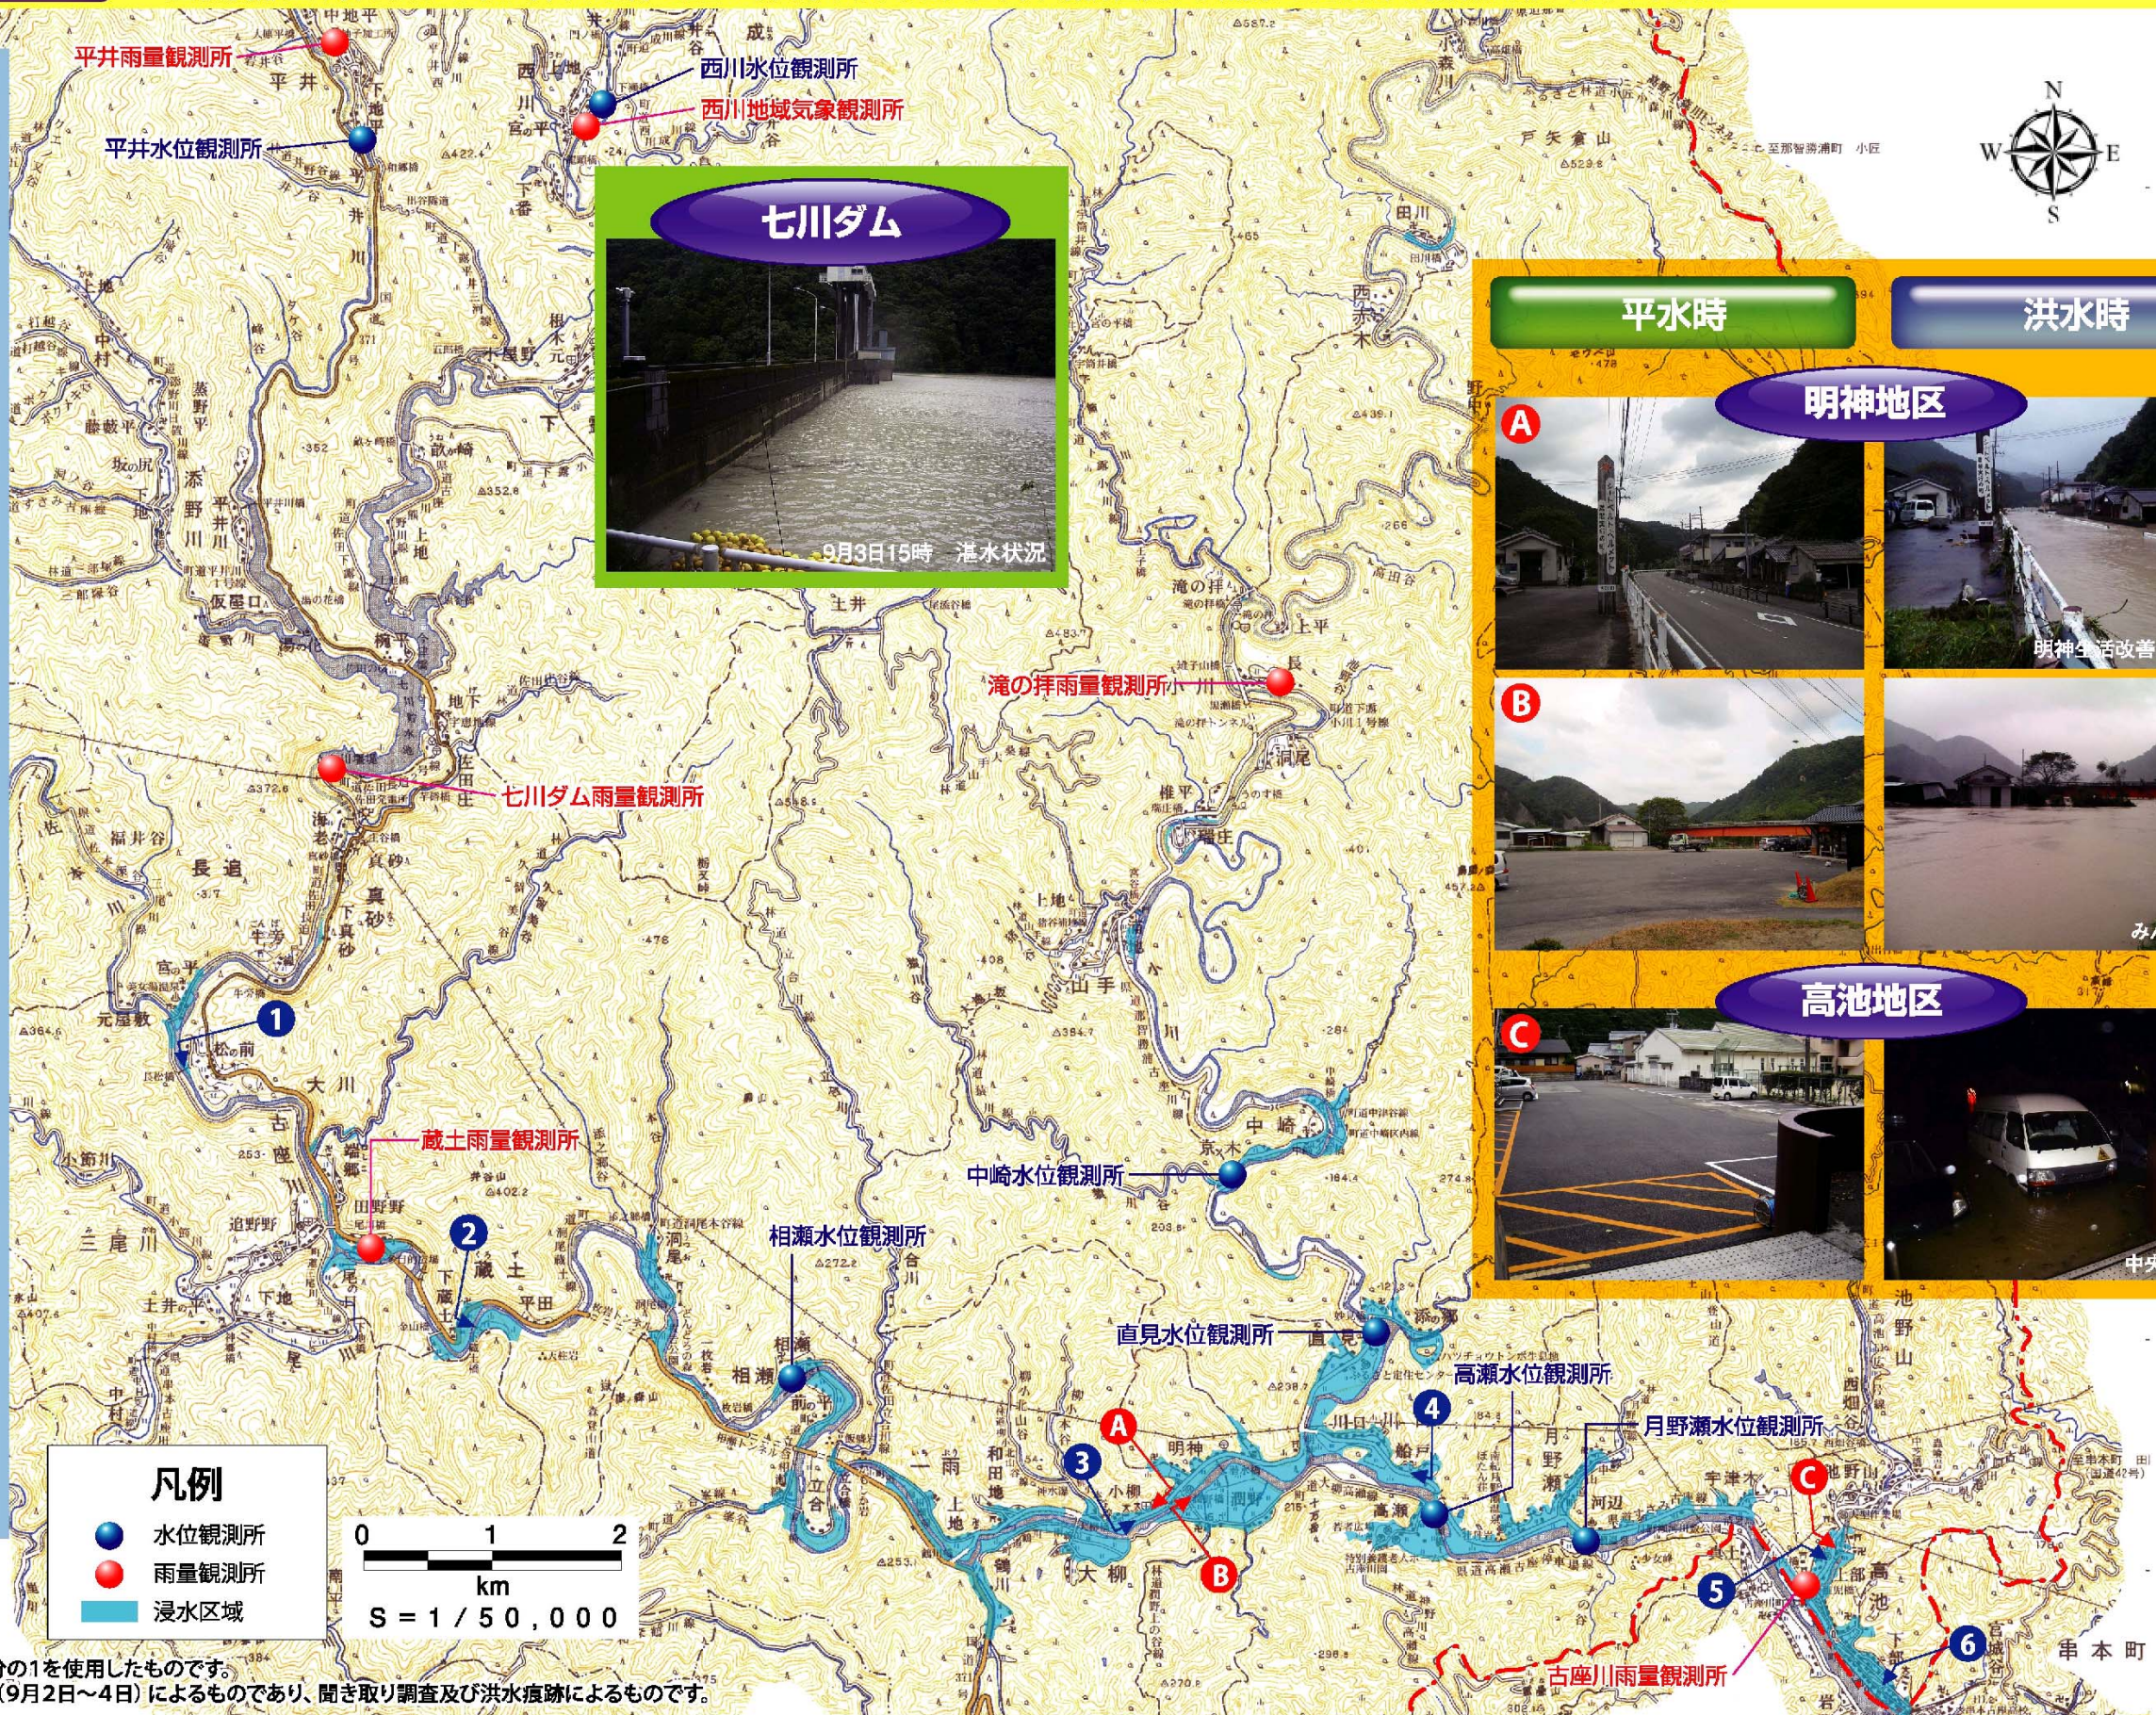
※背景図は、古座川町管内図5万分の1を使用したものです。  
 ※浸水区域は、平成23年台風12号(9月2日~4日)によるものであり、聞き取り調査及び洪水痕跡によるものです。

大型の台風12号は非常にゆっくりと北上し、各地に記録的な豪雨をもたらしました。全国の死者は82人、行方不明者は16人(平成24年9月3日現在)、古座川町においても床上浸水569戸、床下浸水130戸の住家被害が発生しました。9月4日3時時点の避難者は128世帯193人となり、それ以外の人は各自安全な場所へ避難しました。屋根裏部屋や押し入れで水が引くのを待ったという人もみられ、地区住民や消防団員、町職員による懸命な救助活動が行われました。

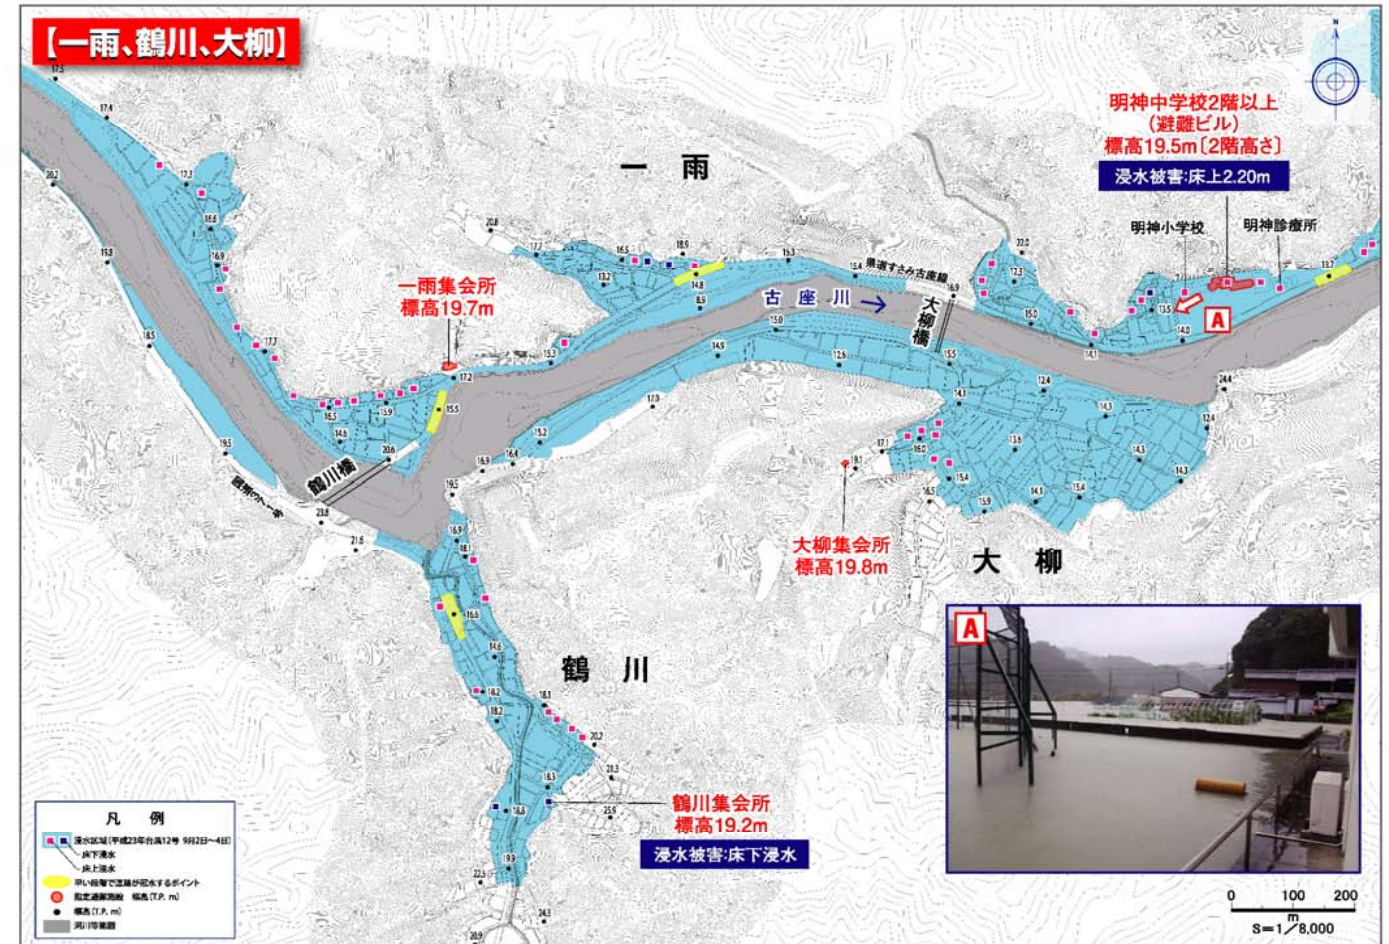
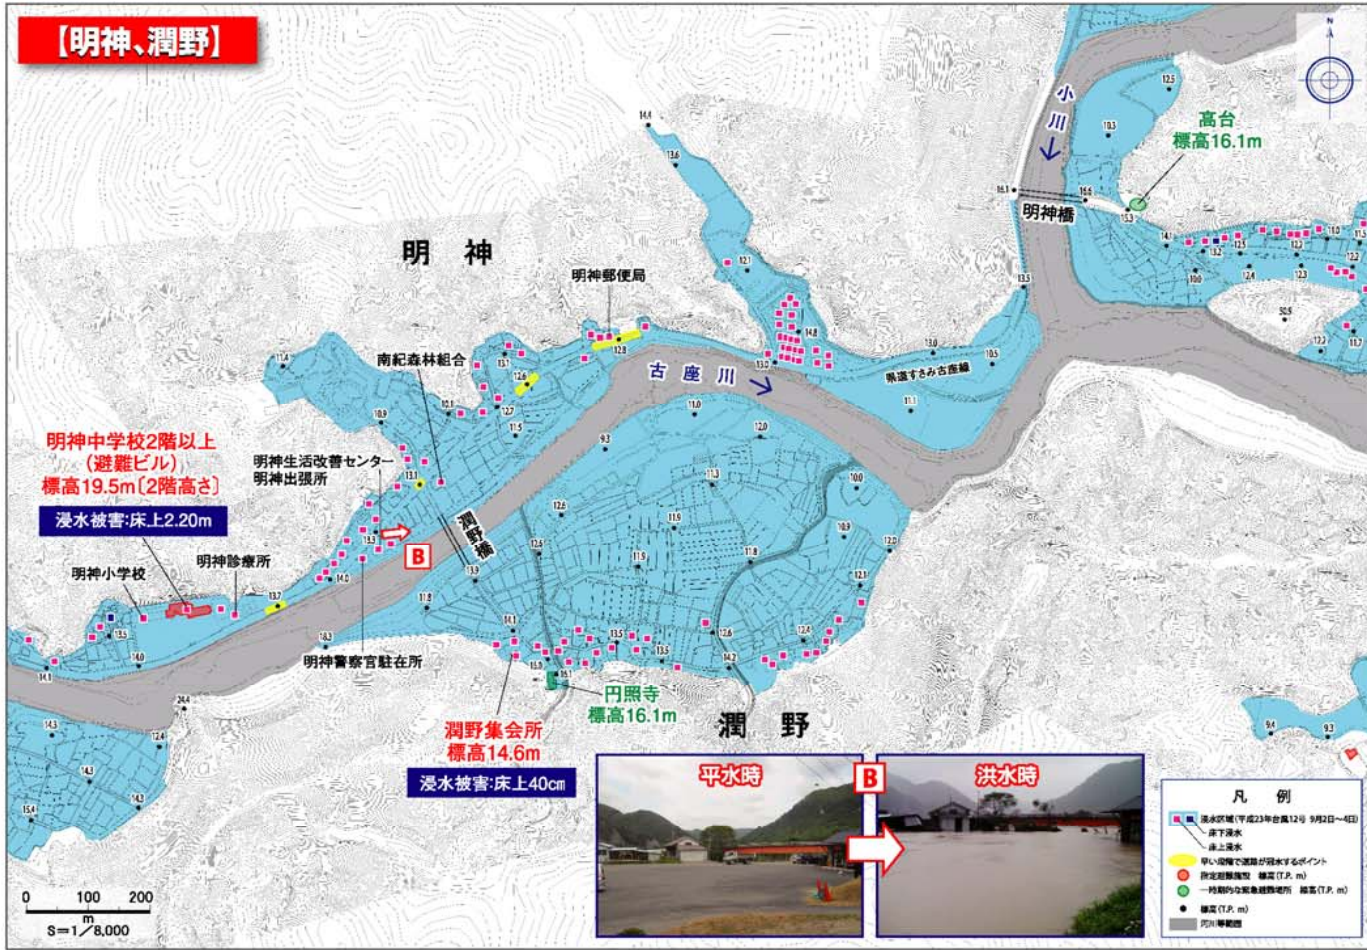
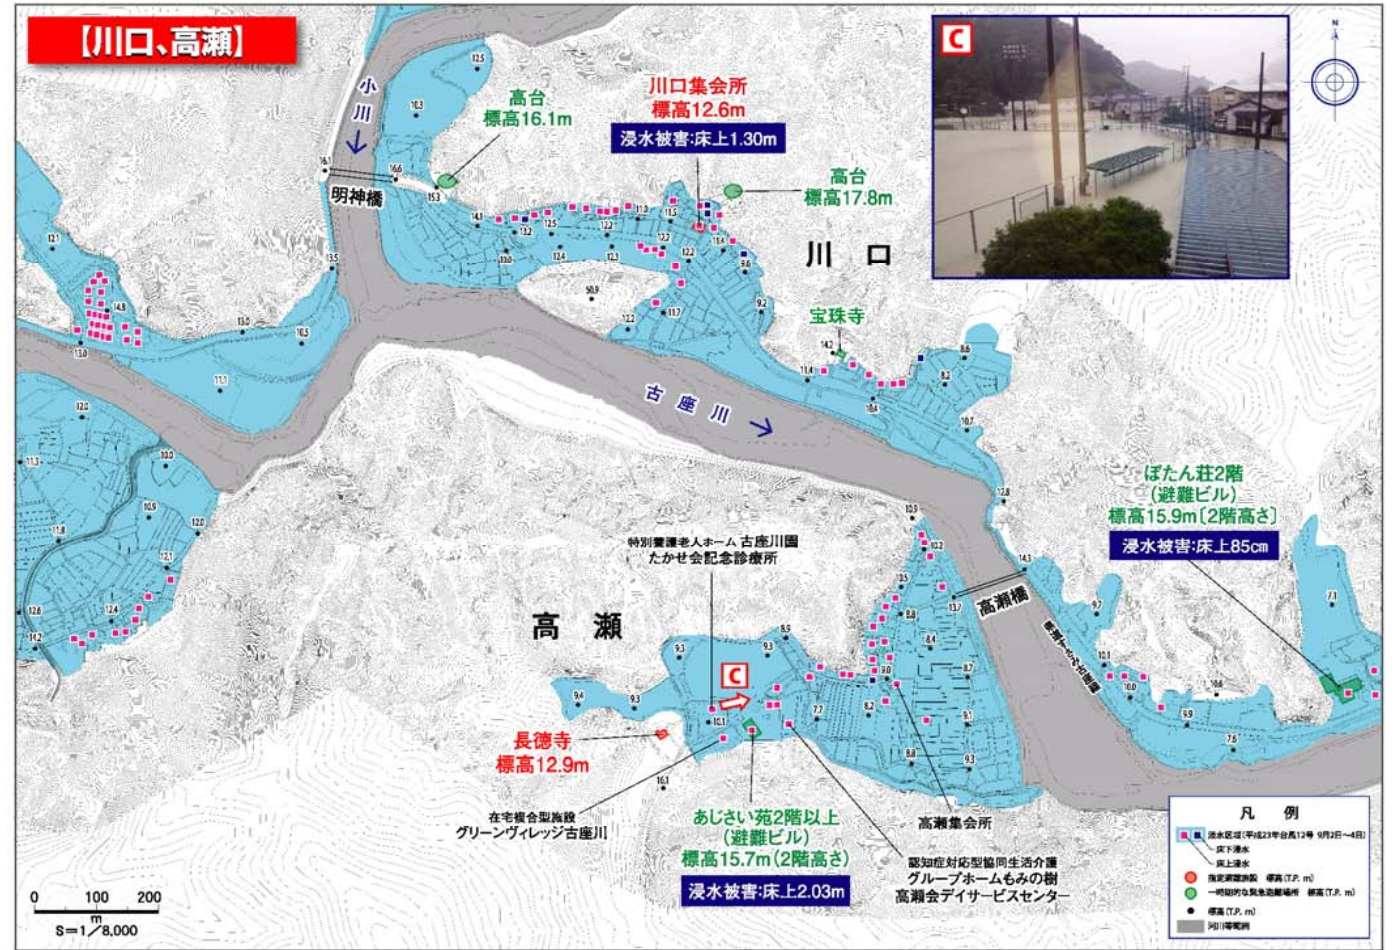
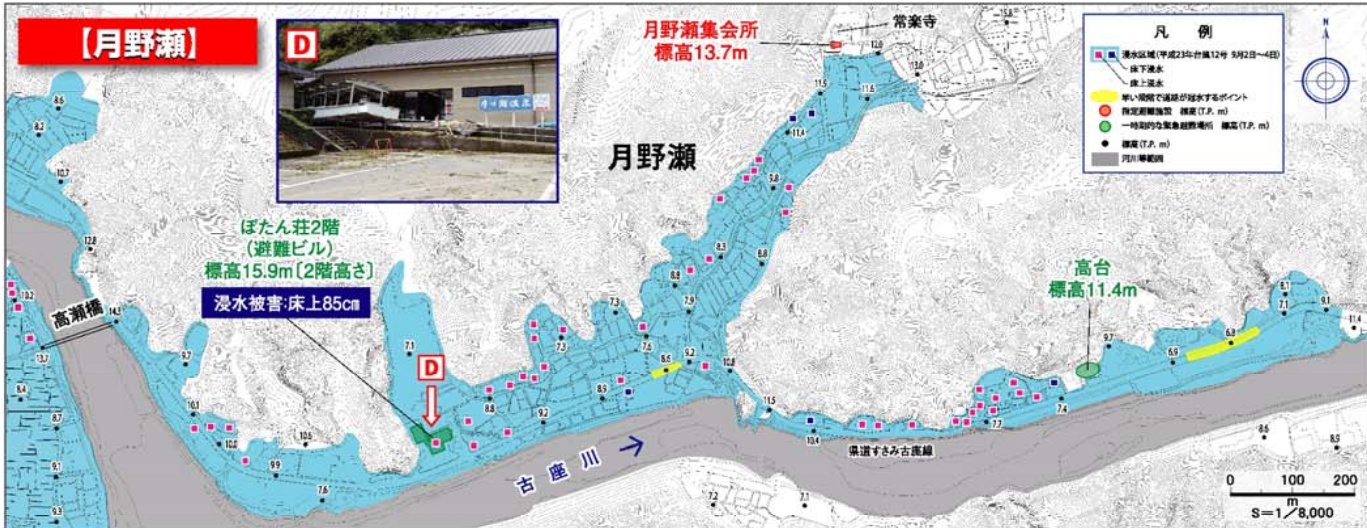
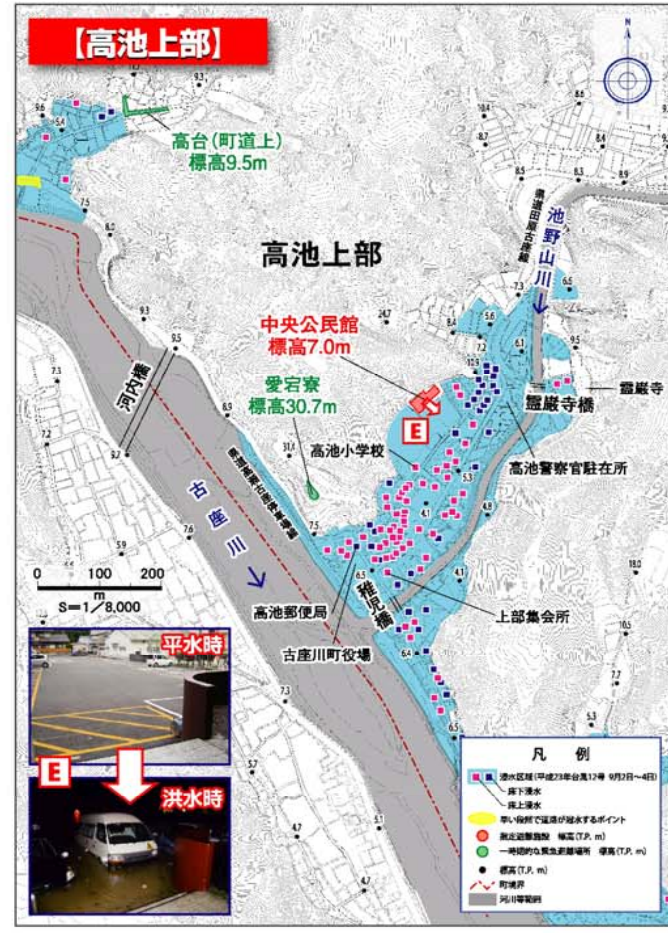
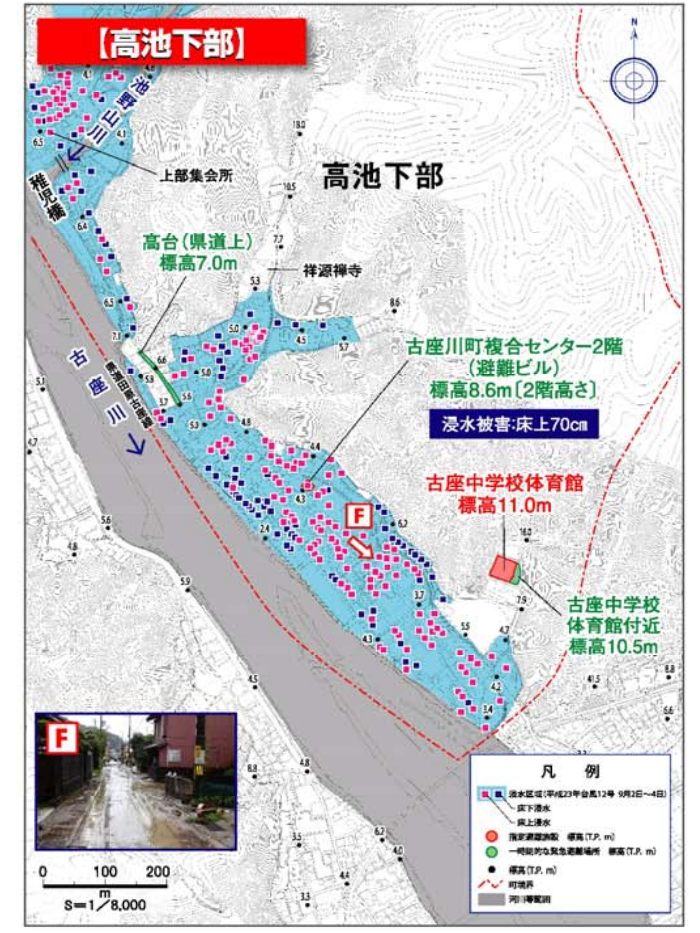
## 詳細浸水実績図

※浸水区域は、平成23年台風12号(9月2日~4日)によるものであり、聞き取り調査及び洪水痕跡によるものです。
